Beschrieb der Reparaturen an einem Wagenkasten

Dieser Bericht beschreibt die Reparaturen an einem Fahrzeug vom Typ Be2/6 der BTI, durchgeführt durch Stadler AG, Bussnang, HH Bernhard Eisenegger und Bruno Egger. Er stellt das Reparatur-Manual dar, nach welchem die Reparaturen in den einzelnen Zonen erfolgte, ergänzt durch die Dokumentation der effektiv erfolgten Schritte.

Betreiber:	BTI
Fahrzeug-Bezeichnung:	Be2/6
Hersteller:	Stadler AG, Bussnang
Baujahr:	1997 / 98
Serie-Nummer:	5032
Beschrieb der Fahrzeug-Struktur:	Aluminium. Untergestell: geschweisste Integralbauweise Seitenwände: geschraubt, Fenster gummigefasst Dach: Gurte als Grossprofile, dazwischen geklebtes Sandwich-Dach
Strukturelle Anforderungen Wagenkasten:	Front und Rückwand geschweisst gem. Strukturanalyse vom Mai 1996, durchgeführt durch NAD, Wien, im Auftrag von Alusuisse Road & Rail AG, Zürich
Datum des Unfalls:	2. April 2002
Unfall-Hergang:	Kollision bei ca. 60 km/h mit Traktor auf Bahnübergang, von der linken Seite
Anzahl der betroffenen Fahrzeuge:	1 Endwagen
Schäden an der Struktur:	eingedrückte und teilweise zerstörte Partien in der Alu-Front, linke Seite, sowie in der linken Seitenwand. Keinerlei Beeinträchtig

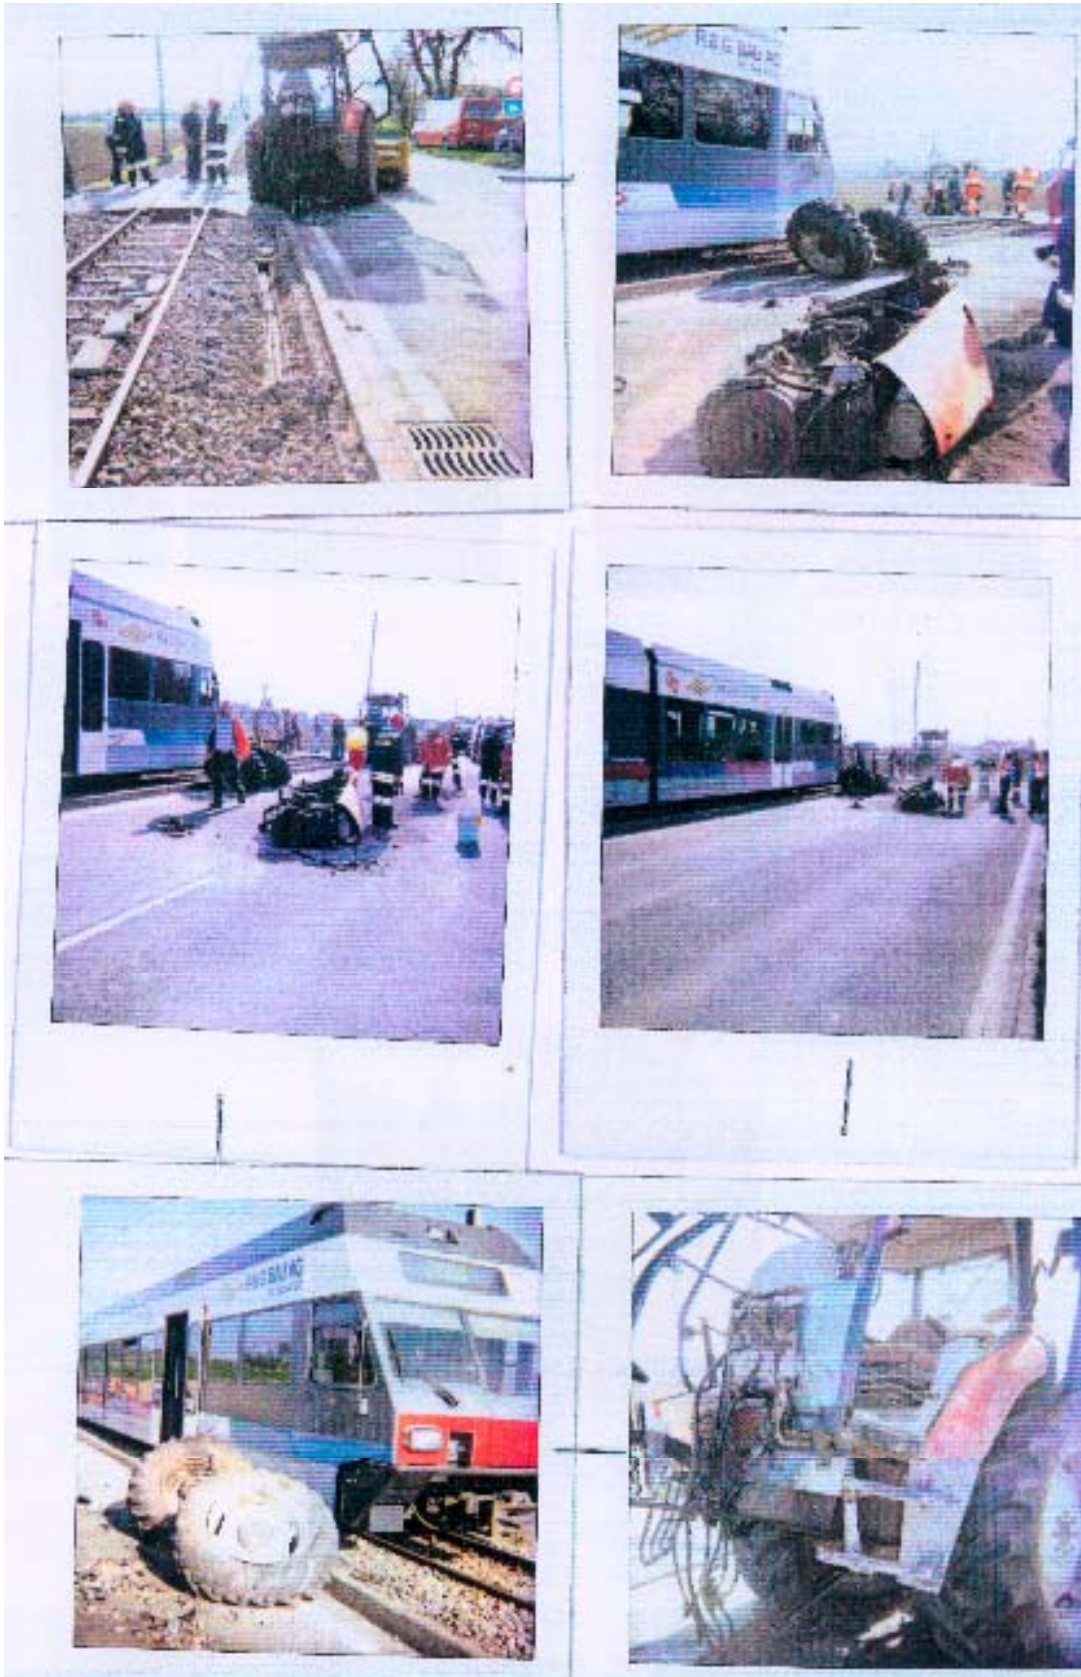
Gesamt-Situation

Links:
Traktor-Hinterteil auf
Bahn-Übergang

Rechts:
abgerissenes
Traktor-Vorderteil
und Zug-Endwagen

Links:
Zug-Endwagen und
abgerissene Traktor-
Vorderräder

Rechts:
Traktor-Hinterteil mit
Trennstelle zum
abgerissenen
Vorderteil

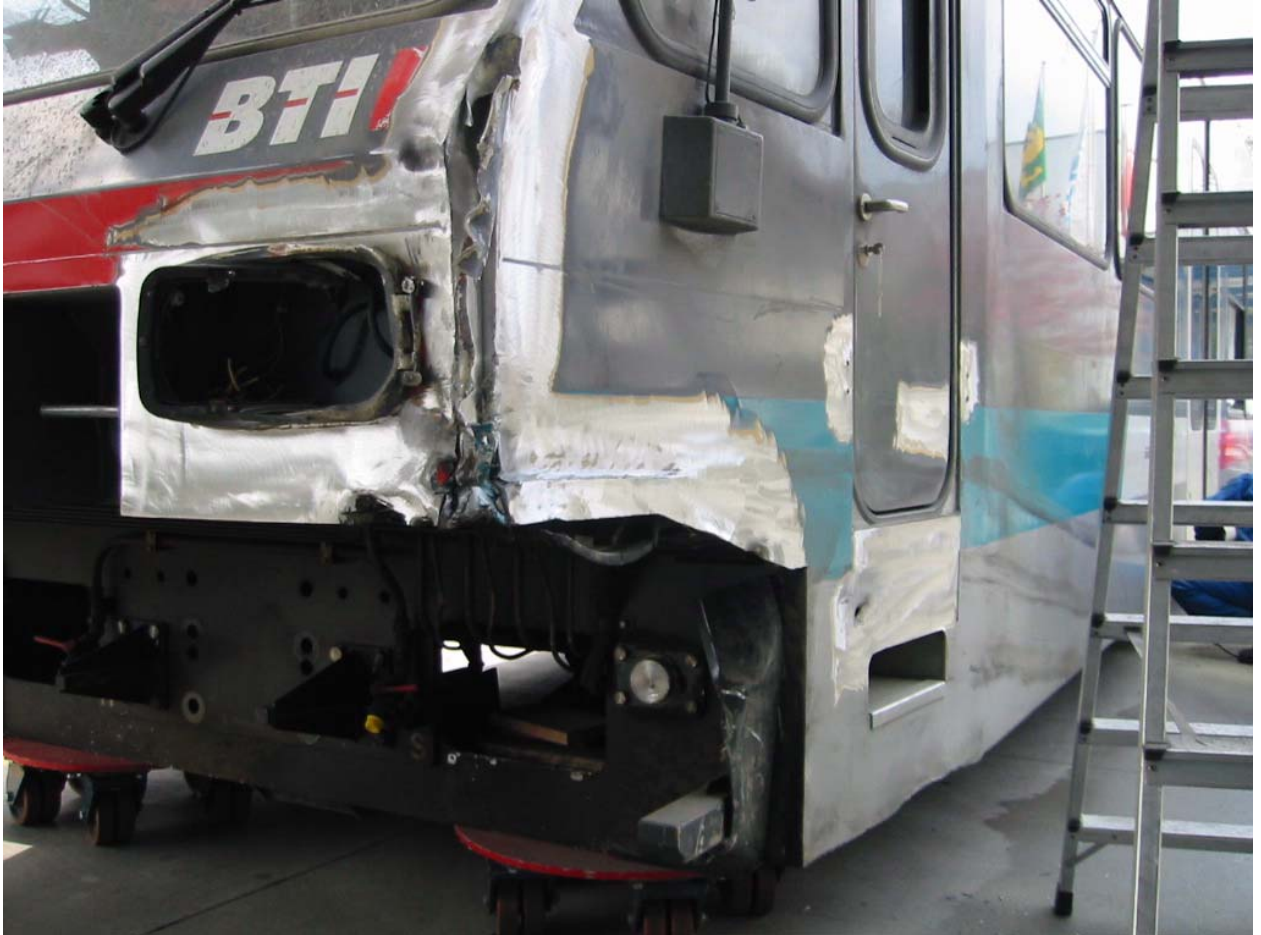
3.1 Seitenwand Kabine oben

Schaden nach dem Entfernen der Lackierung, vor dem Heraustrennen beschädigter Teile.
Befund:

- Seitenwandprofil ist oberhalb Kabinenboden rel. stark eingedrückt

- Seitenwandprofil wird durch gleiches bearbeitetes Profilstück ersetzt

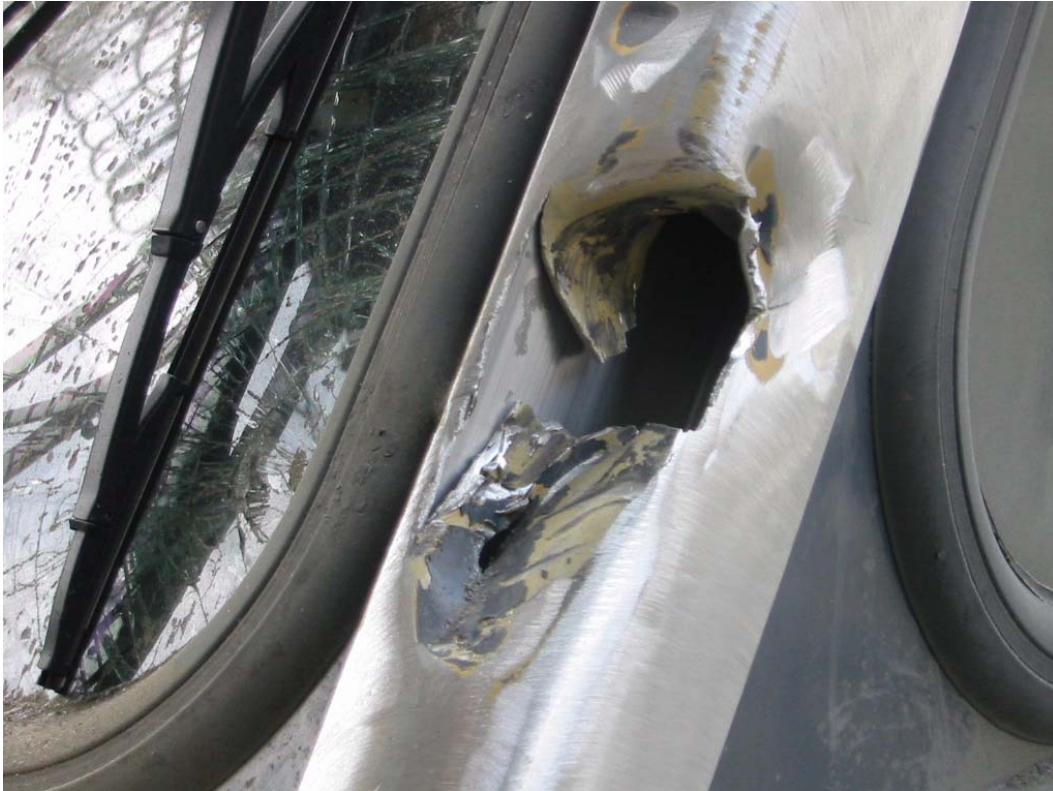
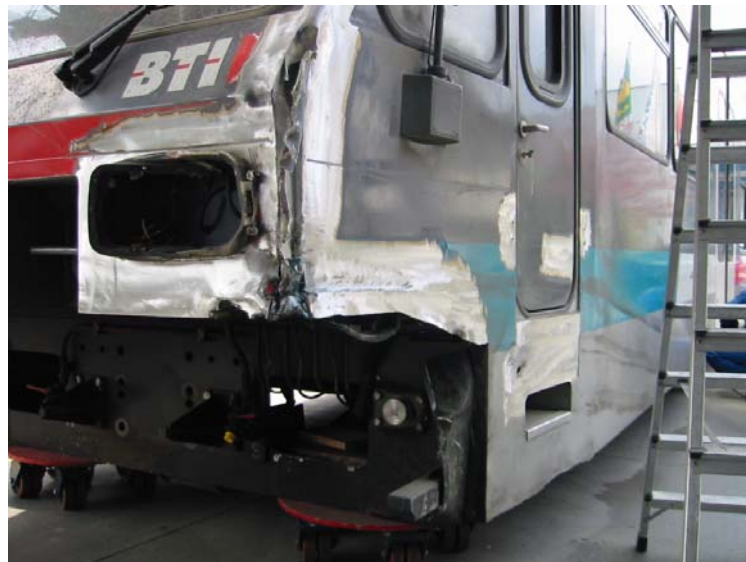
3.2 A-Säule, geknickt

Schaden nach dem Entfernen der Lackierung, vor dem Heraustrennen beschädigter Teile.

- starke Beschädigungen, teilweise ganzes Profil zerstört

- beide Fenster entfernen
- A-Säule im oberen Bereich teilweise mit Profil-Stück ersetzen, unterhalb Knick ganz ersetzen mit Original-Profil
- Profilstück als Hinterlage

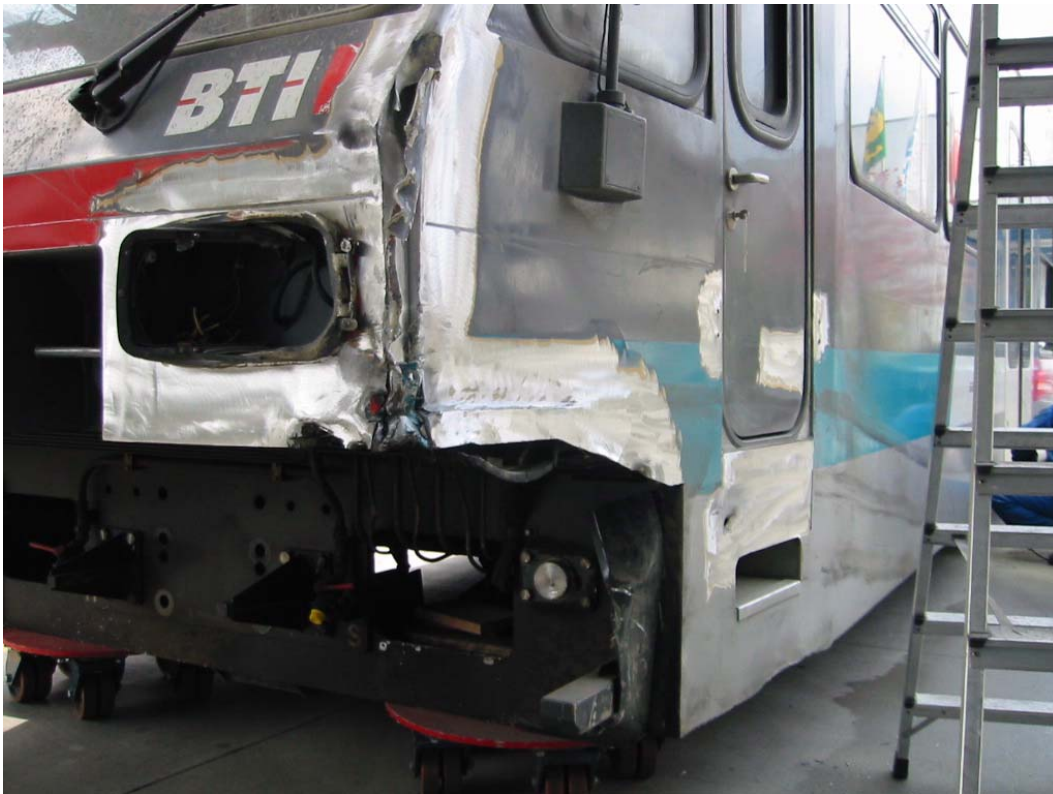
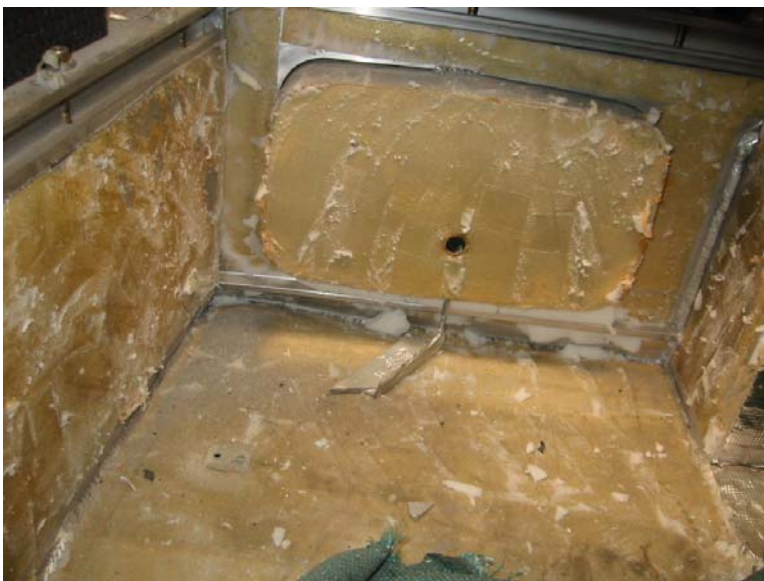
3.3 Rrammbalken und Scheinwerfer-Gehäuse

Schaden nach dem Entfernen der Lackierung, vor dem Heraustrennen beschädigter Teile.

- Rrammbalken und Scheinwerfergehäuse stark eingedrückt

- Rrammbalken-Profil wird ersetzt durch gleiches Profil
- Scheinwerfer-Gehäuse wird vorher oder nach Einbau des Rrammbalken-Profiles eingeschweisst (beide Aussenschichten verschweissen, Stege verschweissen nicht nötig)
- Oberes gebogenes Profil nur soweit nötig ersetzen

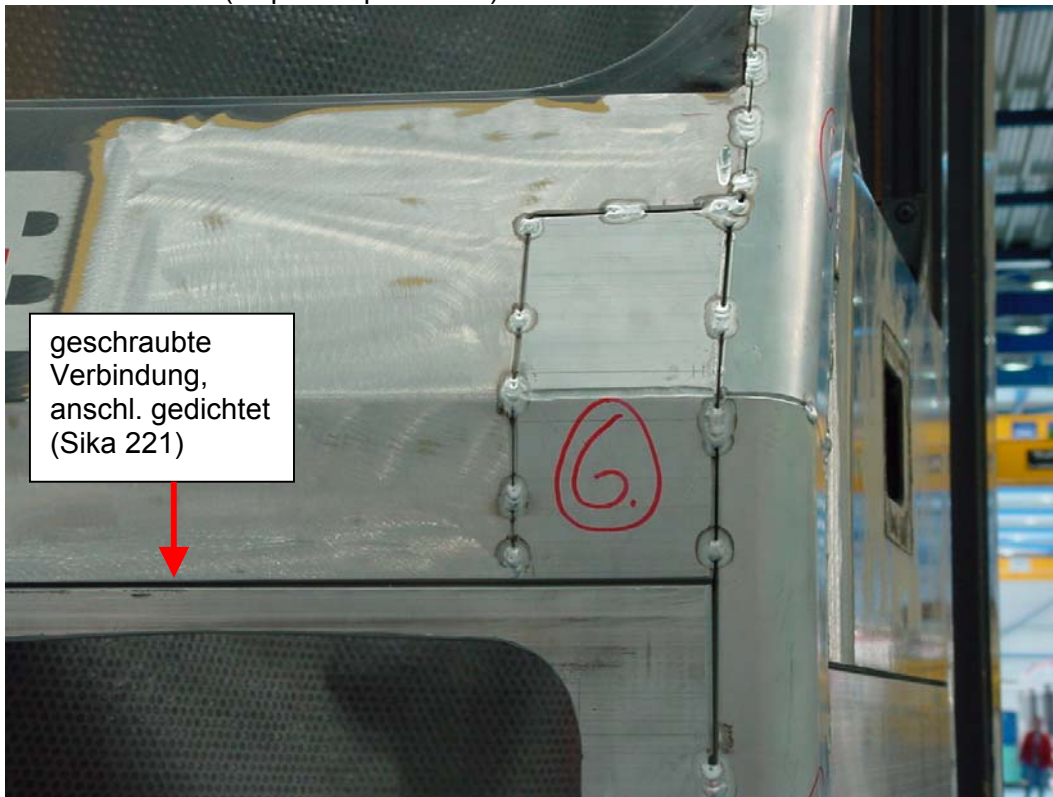
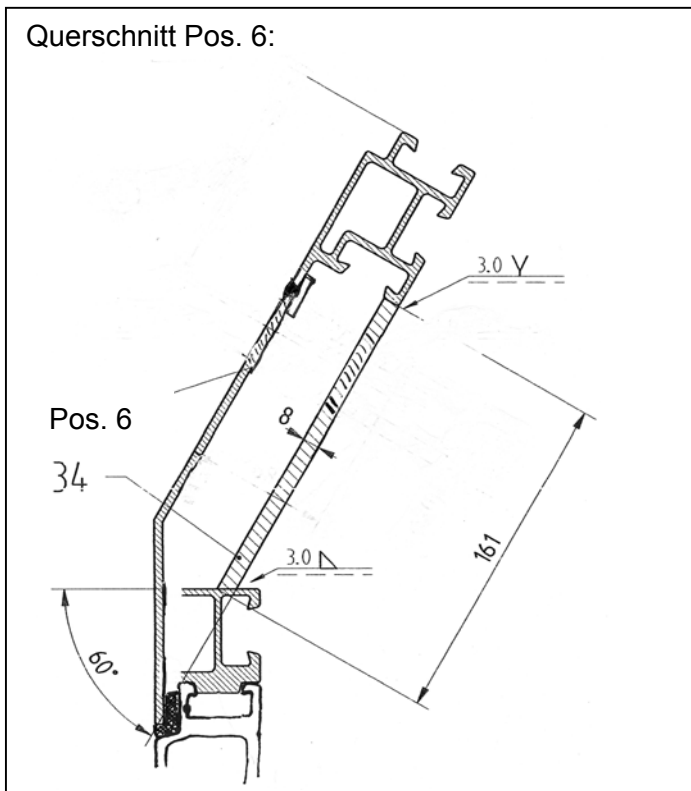
2. Nach dem Heraustrennen der direkt beschädigten Zonen stellte sich heraus, dass das obere gebogene Profil (bei Beschriftung „BTI“, nach Unfall eingedrückt) grösstenteils wieder in die ursprüngliche Lage zurückfederte, sodass nur ein sehr kleiner Teil bei der A-Säule ersetzt werden musste (Reparaturposition 6):

Vorbereitung und Schweisshinterlagen gemäss Standard-Vorgehen.

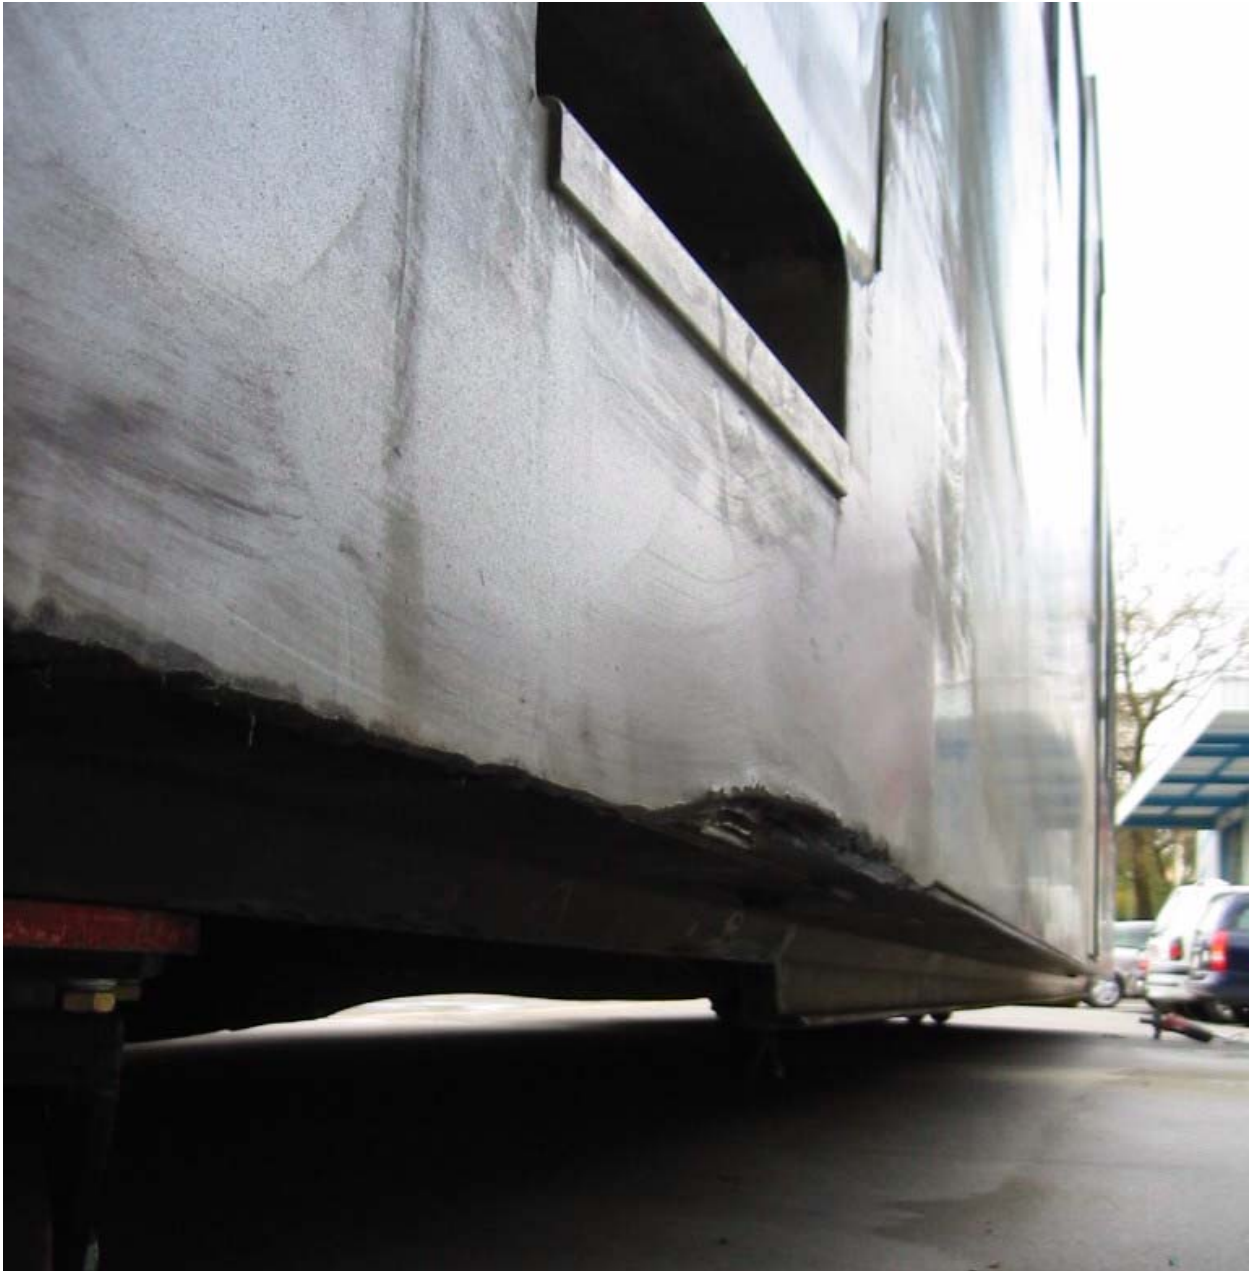
3.6 Seitenwand Kabine unten, Untergurt

Schaden nach dem Entfernen der Lackierung, vor dem Heraustrennen beschädigter Teile.

- Seitenwandprofil stark eingedrückt
- dahinterliegender Untergurt jedoch nicht deformiert

- deformierten Bereich ausschneiden
- Hinterlagen fixieren
- Seitenwandprofil an Untergurt pressen und heften
- Winkel-Stück einschweissen, oder zwei Bleche

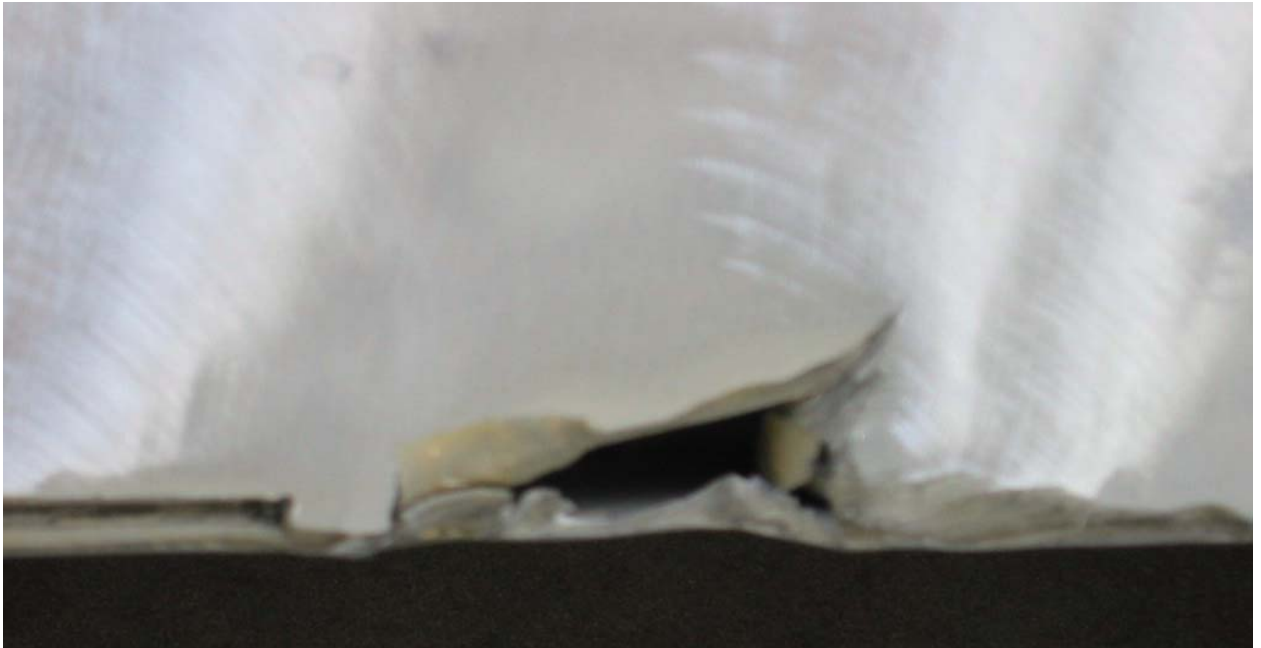
3.7 Untergurt bei Türecke

Schaden nach dem Entfernen der Lackierung, vor dem Heraustrennen beschädigter Teile.

- Schaden unmittelbar neben Frästeil
- strukturell tragender Türrahmen inkl. Frästeil ist nicht beschädigt
- Profil Pos. 12 (Schnitt C-C, nächste Seite) eingedrückt

- Winkel analog SW Kabine unten (3.6) einschweissen

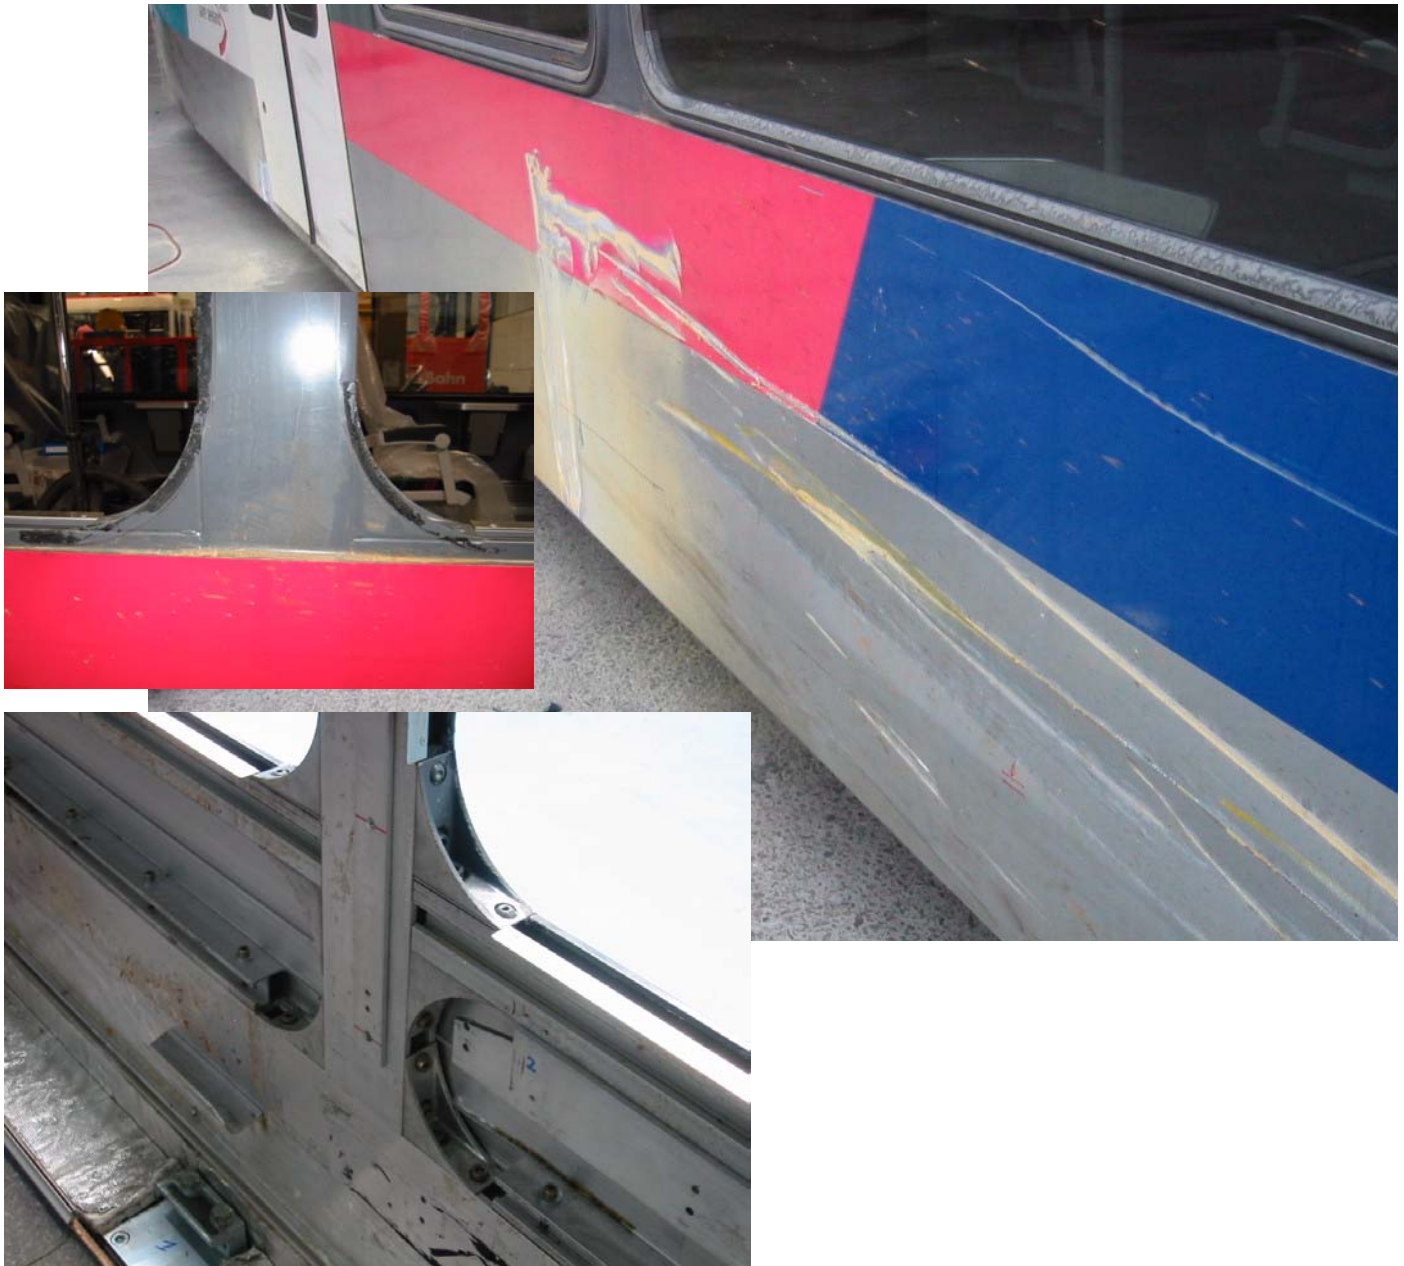
3.8 Seitenwand Passagierbereich

Schaden nach dem Entfernen der Lackierung, vor dem Heraustrennen der beschädigten Teile.
Befund:

- Ein rel. grosser Bereich der Seitenwand ist aussen eingedrückt – was auf dem Bild nicht so deutlich ist – und muss ersetzt werden.
- Die dahinterliegende Bodenstruktur und die Säulen sind intakt, insbesondere auch die geschraubten Säulenanschlüsse samt ihren Dichtungen.

- Untergurt kontinuierlich unterstützen
- Obergurt 1- bis 2-mal abspiessen
- Ausschnitte so, dass Überlappung von unterem und oberem SW-Profil >300mm
- Oberes Profil mit ursprünglichen Ausschnitten f. Säule und Schraubecken
- Einsatz-Stücke ca. 4 mm kleiner als Ausschnitte
